**AN ACTUAL EXAMPLE FOR REHABILITATION OF OPEN DUMP AREAS IN
TURKEY: REHABILITATION OF MERSİN ÇAVUŞLU OPEN DUMP AREA**

Murat Cem ERTÜRK^{*1}, Erdem GÖRGÜN²

TÜRKİYE'DEKİ DÜZENSİZ ÇÖP DÖKÜM SAHALARININ ISLAHINDA GÜNCEL BİR ÖRNEK: MERSİN ÇAVUŞLU ÇÖP DEPOLAMA SAHASININ REHABİLİTASYONU

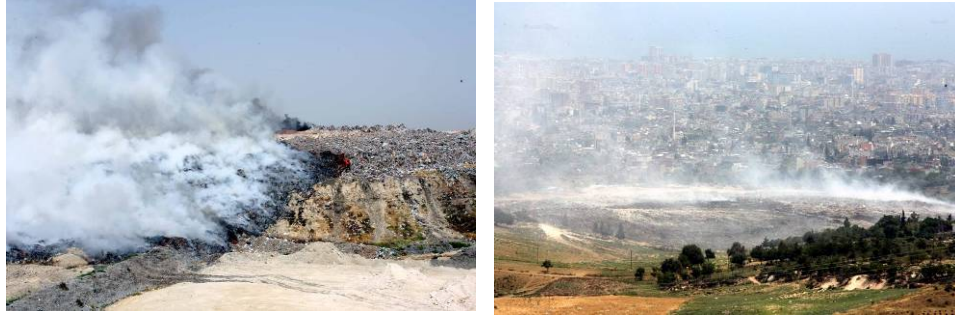
Sahada gaz toplanmasına yönelik herhangi bir tedbir bulunmamaktadır. Açık depolamanın yapıldığı sahada oluşan gaz; çöp kütlesinden ne tamamen uzaklaşabilmekte ne de tamamı kütle içerisinde izole edilebilmektedir. Sahadaki aktif ve pasif yangınlar nedeniyle oluşan yoğun duman, Şekil 1'de görüldüğü gibi dumanlar yerleşim bölgelerine etki etmektedir.

Şekil 1. Rehabilitasyon Öncesi Sahadaki Yangın Görüntüleri

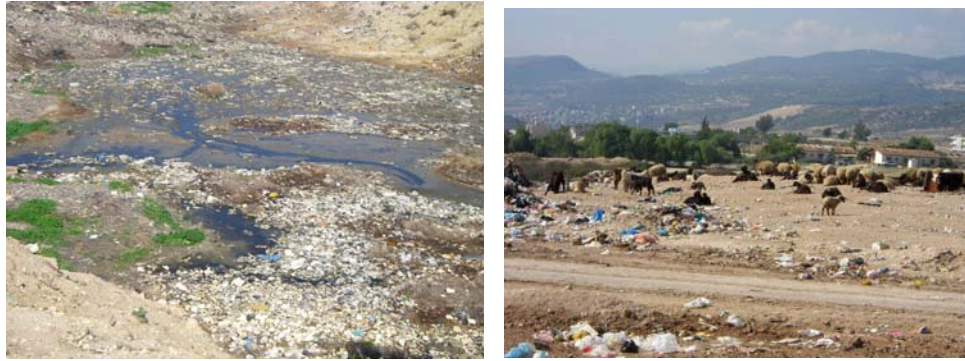
Sızıntı suları sahanın belirli noktalarında küçük göller halinde toplanmış olup, bir kısmı sahanın konuştığı dere yatağı boyunca drene olmaktadır. Sahada giriş ve çıkışlar kontrollü olmadığı için çöp toplayıcıları ve koyun sürüleri çöp yığınlarının üzerinde sağlıksız bir biçimde dolaşmaktadırlar.

Şekil 2. Rehabilitasyon Öncesi Sahadan Görüntüleri

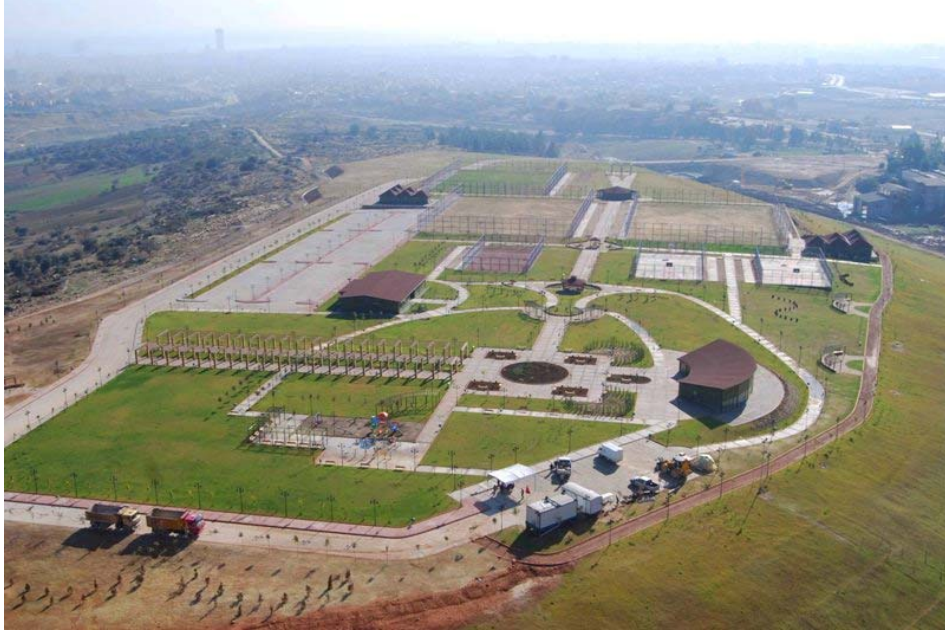
Proje bir yandan çevre ve yaşam kalitesini geliştirirken diğer yandan üzerinde kurulan spor ve dinlenme tesisleri ile şehrin gelişmişliğinin ayrılmaz bir parçasını oluşturmuştur. Sahayı bir tehlike faktörü olmaktan kurtararak halkın sosyal amaçlı kullanımına hizmet etmesini sağlayan bu proje, Türkiye’de halen ıslah edilmeyi bekleyen yüzlerce saha için örnek oluşturmaktadır.

Şekil 4. Rehabilitasyon Sonrası Sahanın Görünümü
